Formodt udstrækning af jordfaste fortidsminder, bygningslevn på grundlag af arkæologiske undersøgelser

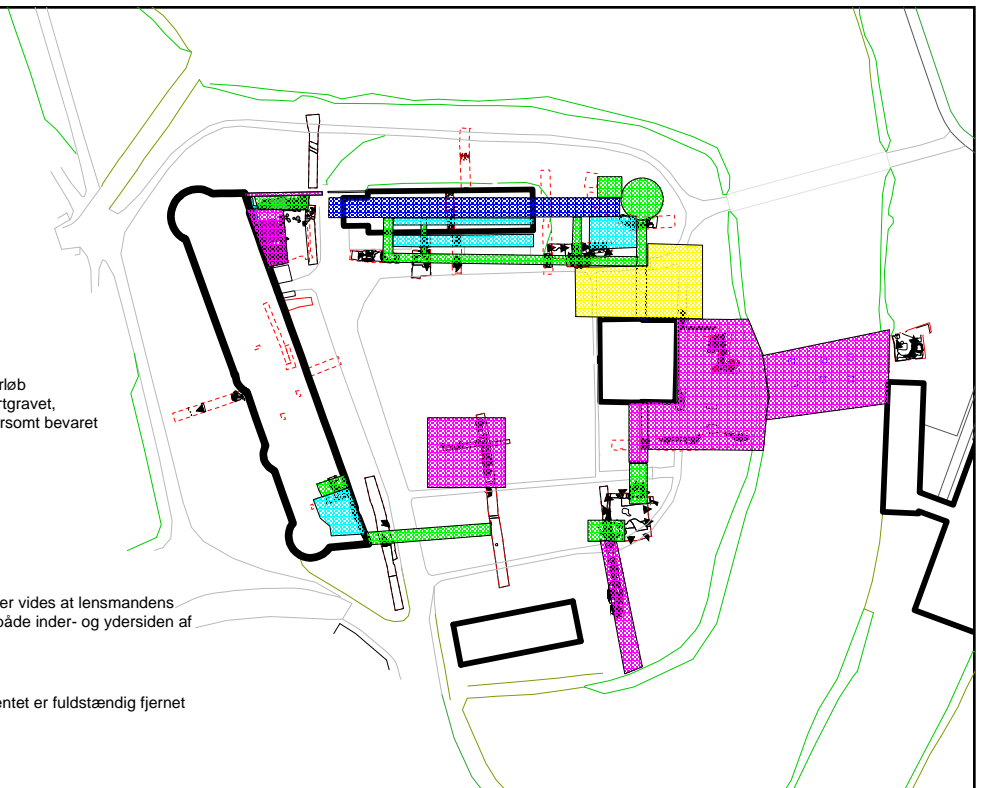
= område med store mængder af bevaret murværk
-

= område med bevarede fundamenter og deres formodede forløb
Det formodes at fundamenterne til slottets sydlige fløj er bortgravet,
samt at fundamenterne til den sydlige ringmur er yderst sparsomt bevaret
-

= område med bevarede gulve.
Bemærk at gulvene i den nordlige fløj er brudte af
moderne forstyrrelser (rørlægninger, nye bygninger m.m.)
samt slottets nedrivning i 1700 årene
-

= endnu udforsket område. På ældre kort og fra skriftlige kilder vides at lensmandens
bolig var placeret her. Den blev ifølge ældre kort opført på både inder- og ydersiden af
ringmuren.
-

= plyndringsgrøft til nordlig ringmur. Det formodes at fundamentet er fuldstændig fjernet
